Betr.: Antrag des Seniorenbeirates zur Instandhaltung von Ruhebänken

Ruhebänke auf dem Gebiet der Gemeinde Appen

**Zustandsbericht
19-8-2019
für den Seniorenbeirat Appen**

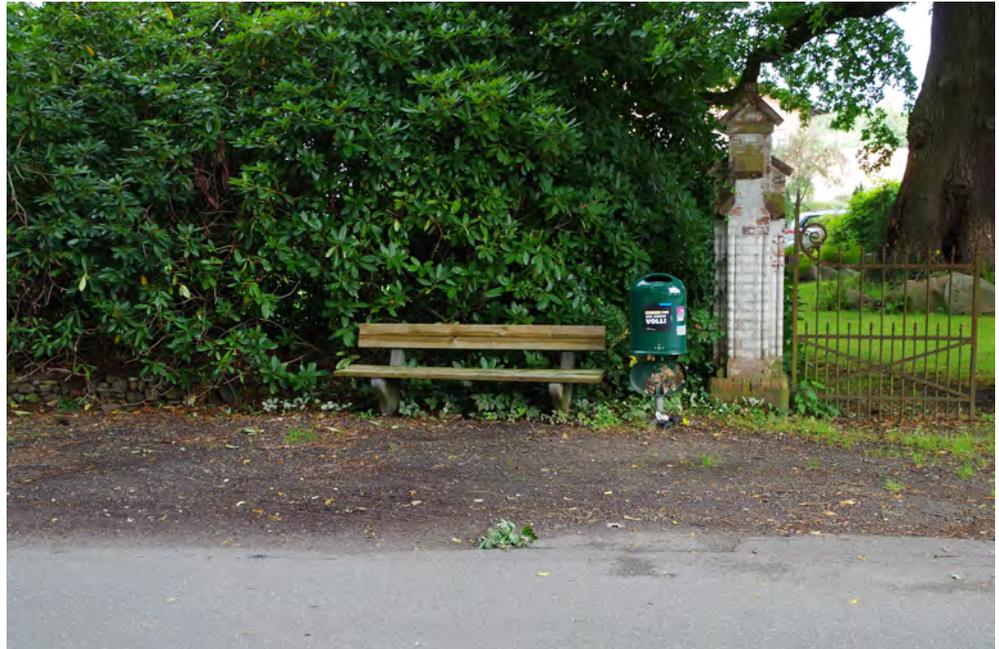
1

Ort: Unterglinder Weg
Material: Holz
Fußbereich: Erde/Schlamm
Zustand: **rauh, vermoost, überwuchert, Mülleimer defekt**

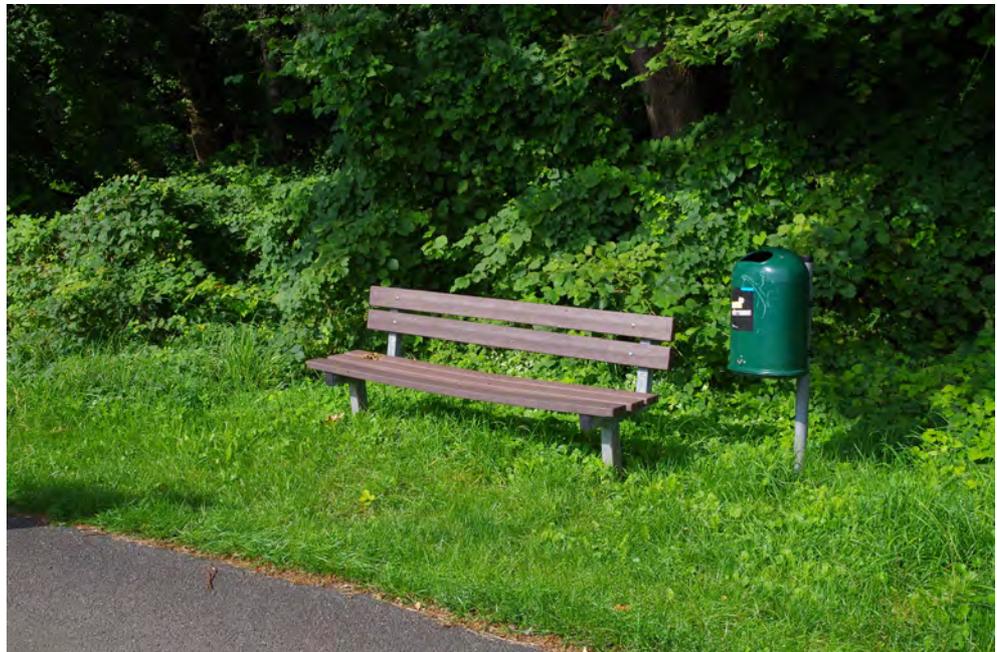
2

Ort: Unterglinder Weg
Material: Recycle-Plastik
Fußbereich: Gras
Zustand: ok

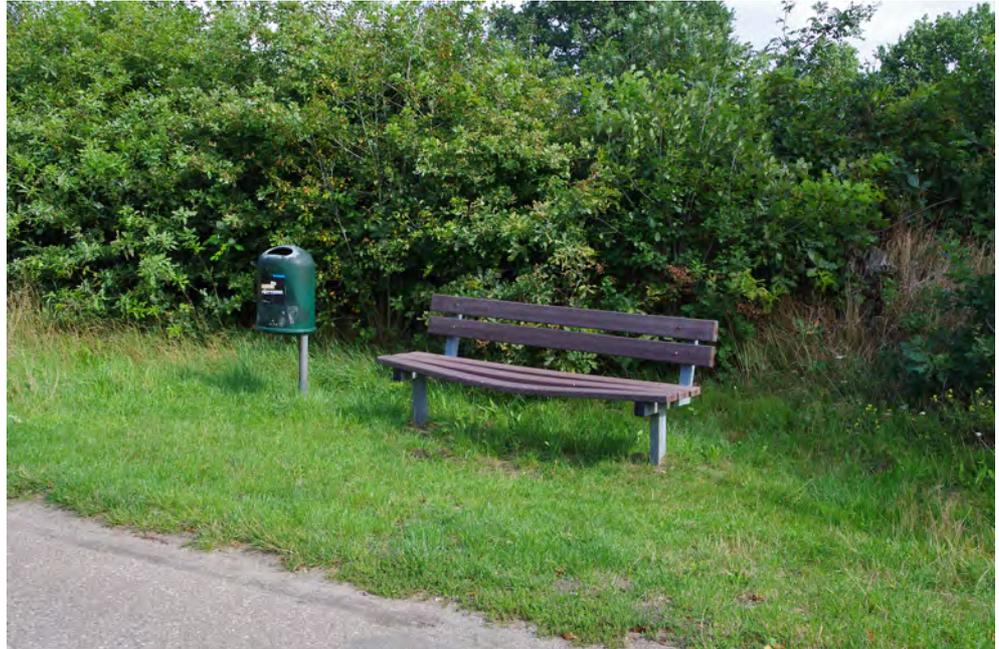
3

Ort: Unterglinder Weg
Material: Recycle-Plastik
Fußbereich: Gras
Zustand: **defekt durchgessen**

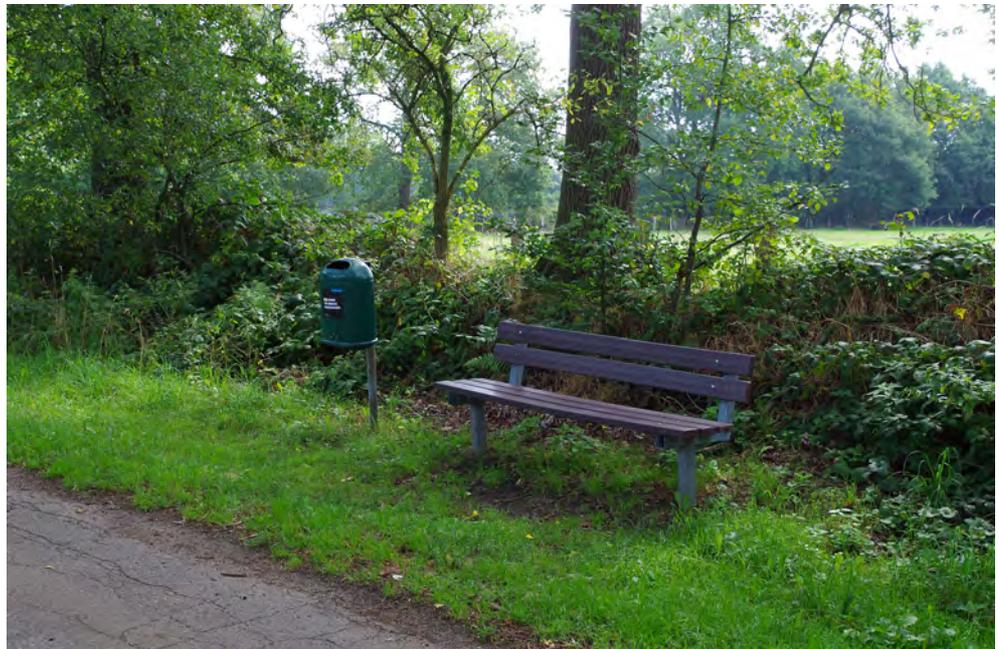
4

Ort: Unterglinder Weg
Material: Recycle-Plastik
Fußbereich: Gras
Zustand: ok

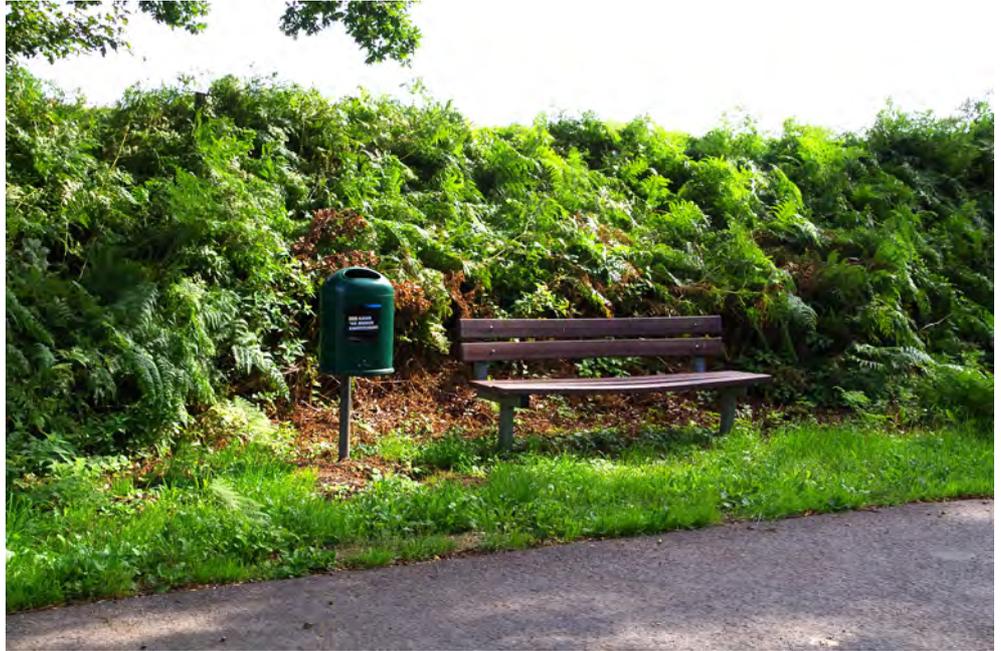
5

Ort: (Feldmark)
Material: Recycle-Plastik
Fußbereich: Gras
Zustand: **durchgesehen**

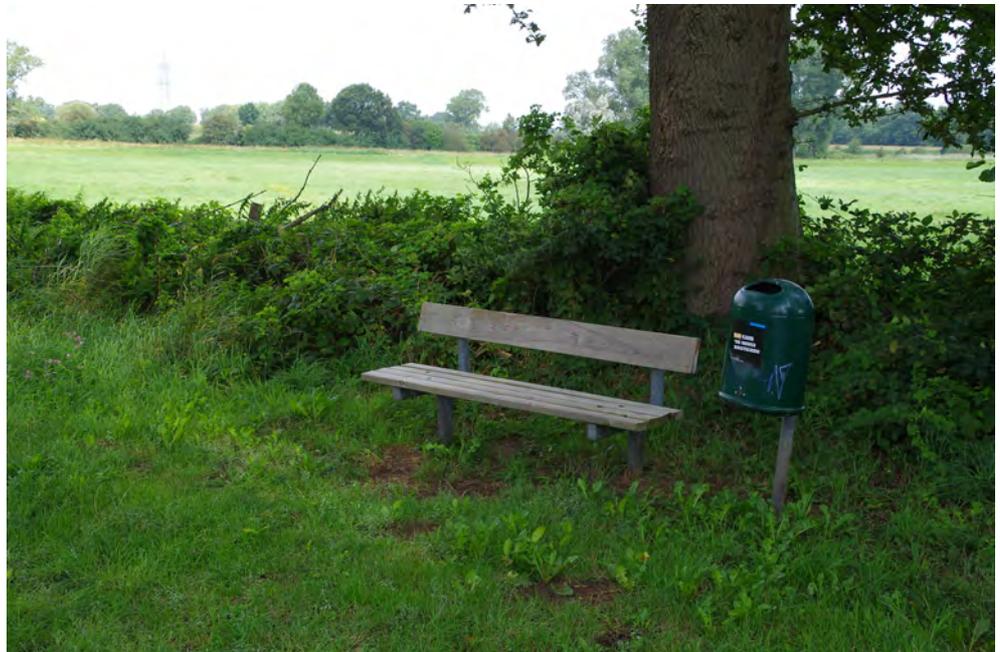
6

Ort: (Feldmark)
Material: Holz
Fußbereich: Gras/Erde
Zustand: ok

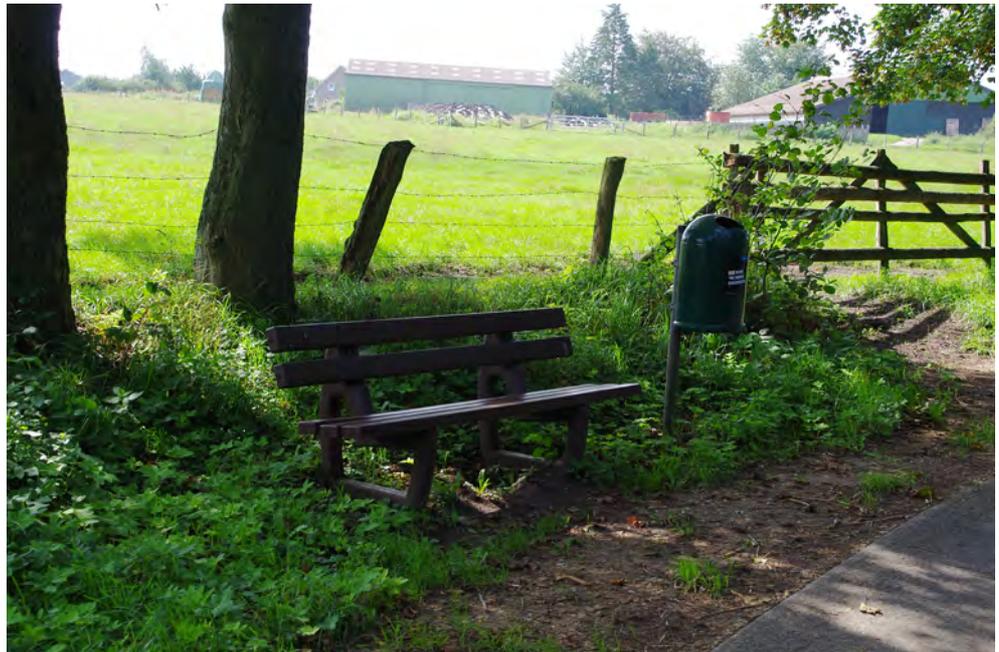
7

Ort: (Feldmark)
Material: Recycle-Plastik
Fußbereich: Erde/Gras
Zustand: neu

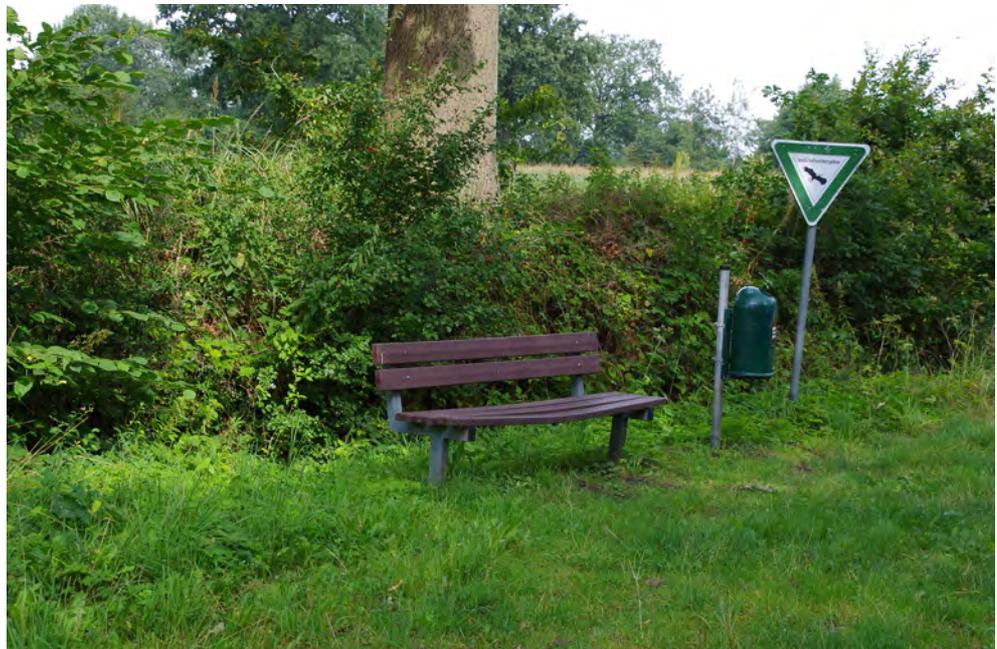
8

Ort: (Krähenweg)
Material: Recycle-Plastik
Fußbereich: Gras/Erde
Zustand: **durchgessen**

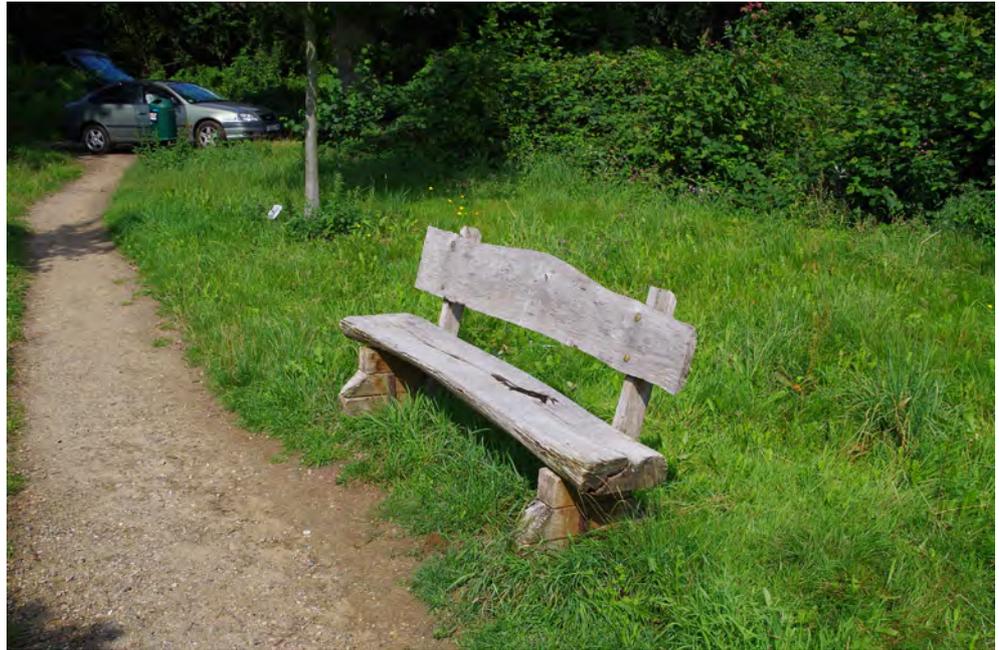
10

Ort: Bürgerwald
Material: Holz
Fußbereich: Gras/Erde
Zustand: **rottend**

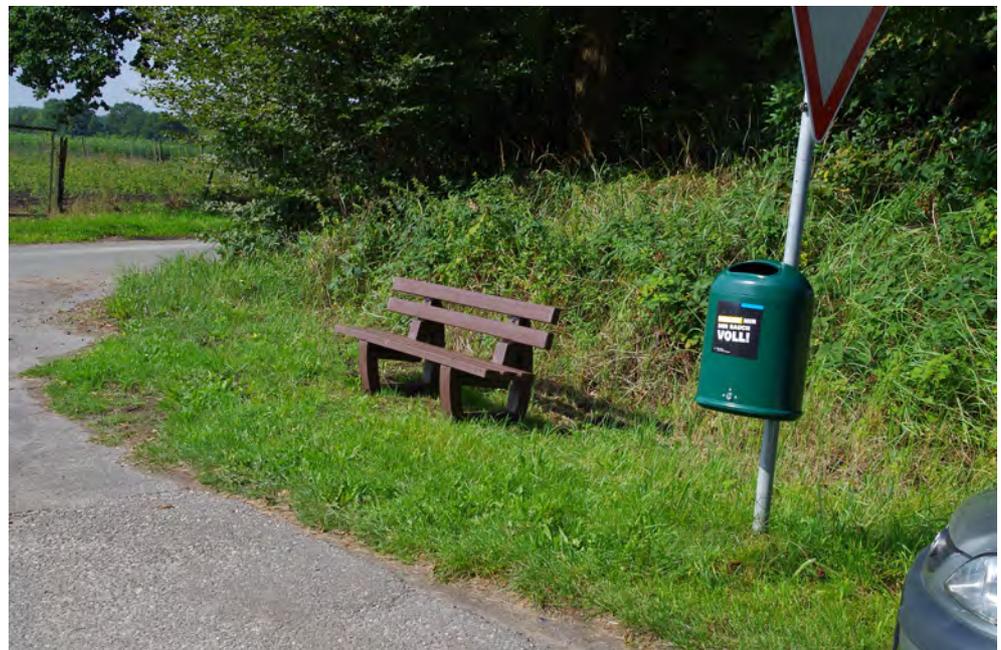
11

Ort: Almtweg
Material: Recycle-Plastik
Fußbereich: Gras
Zustand: neu

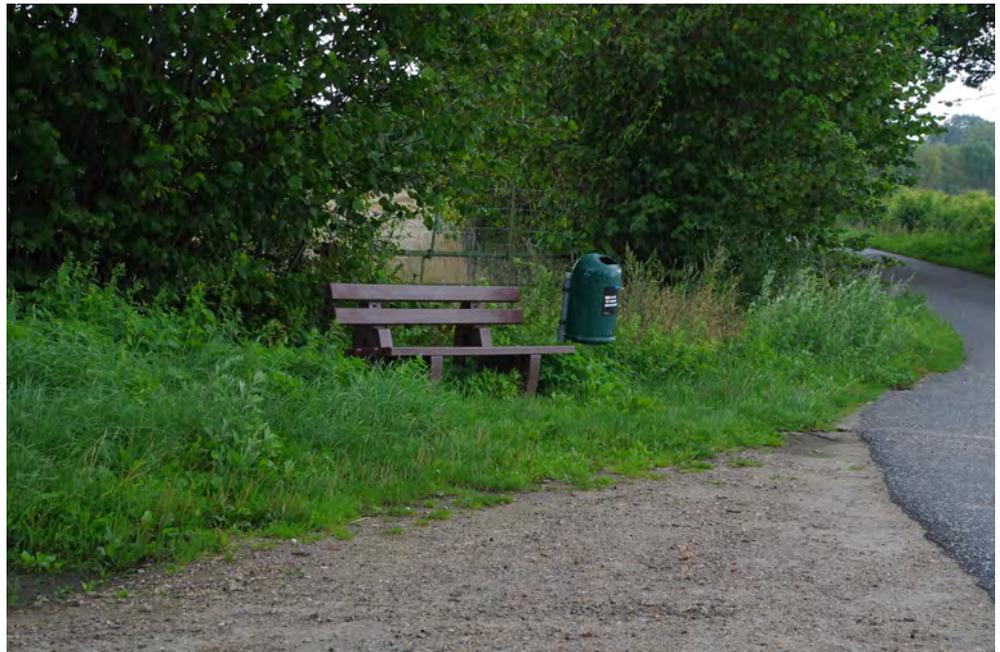
12

Ort: Brunsiner Twiete
Material: Recycle-Plastik
Fußbereich: Gras wuchernd
Zustand: neu

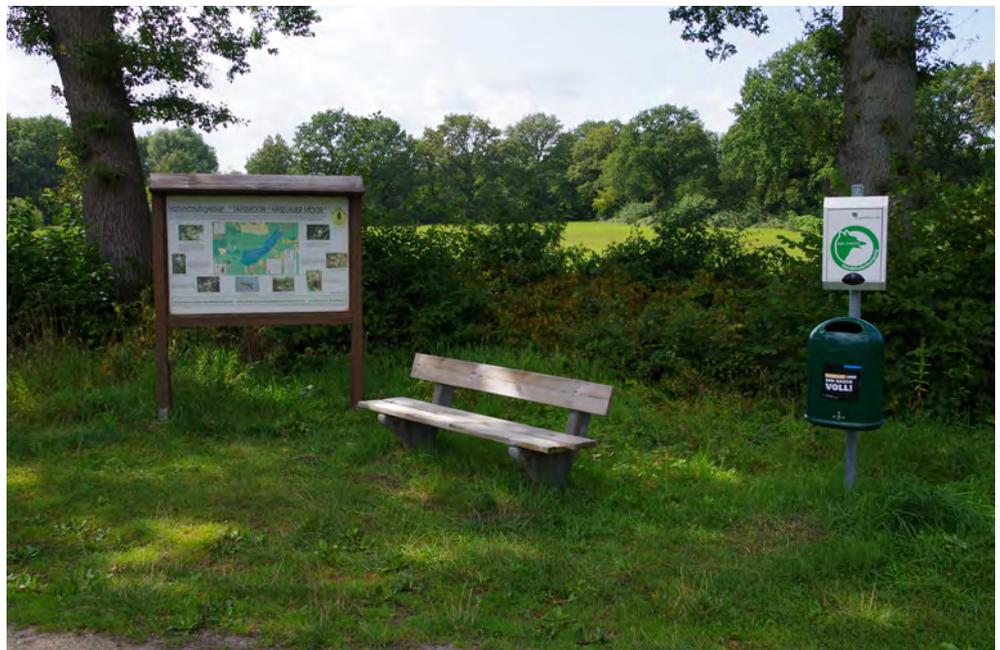
13

Ort: Tävsmoorweg
Material: Holz
Fußbereich: Gras
Zustand: **rauh, verrottet**

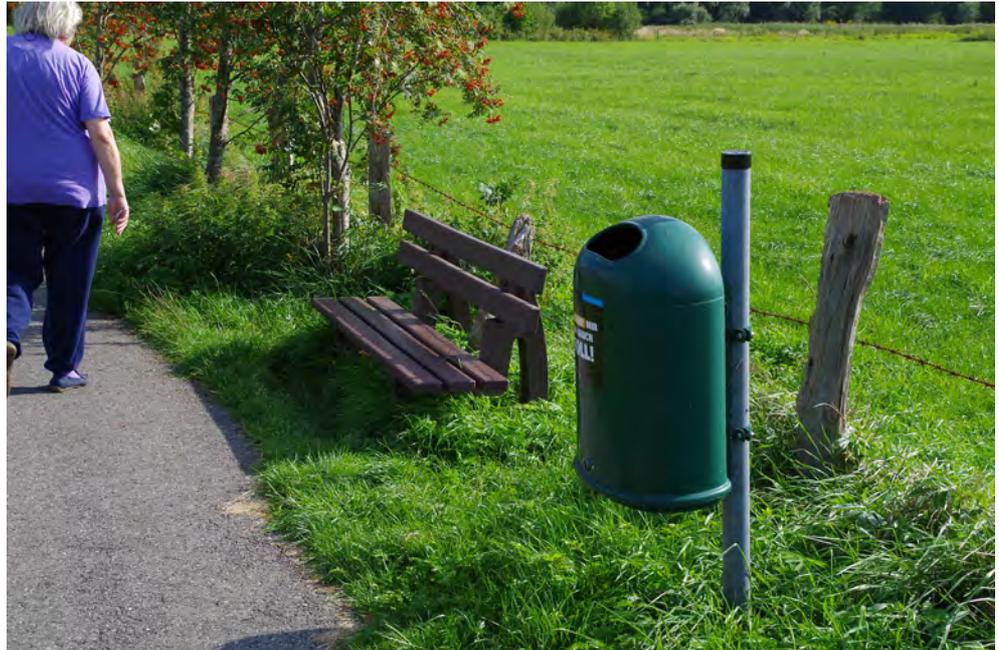
14

Ort: Opn Bouhlen
Material: Recycle-Plastik
Fußbereich: Gras
Zustand: neu

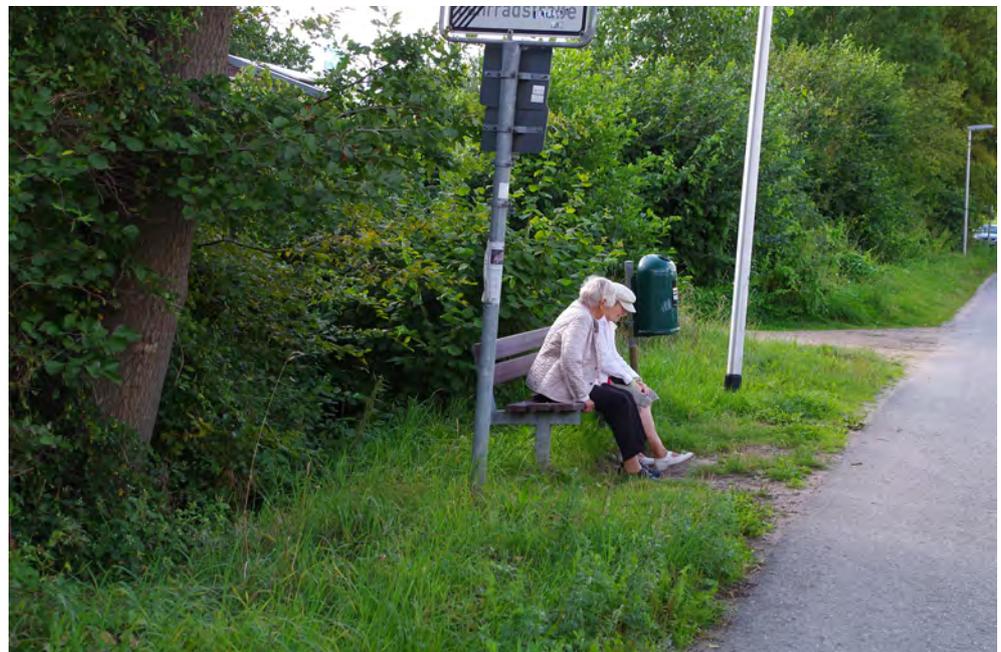
15

Ort: Lange Twiete
Material: Recycle-Plastik
Fußbereich: Gras/Erde
Zustand: **durchgesehen**

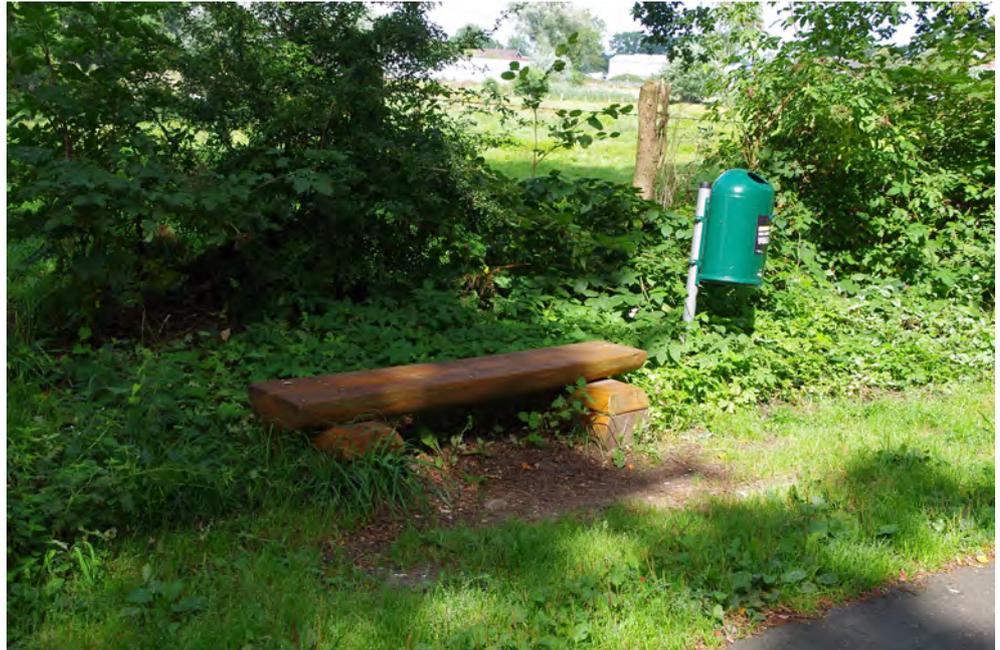
16

Ort: Weg am Friedhof
Material: Holz
Fußbereich: Erde
Zustand: neu

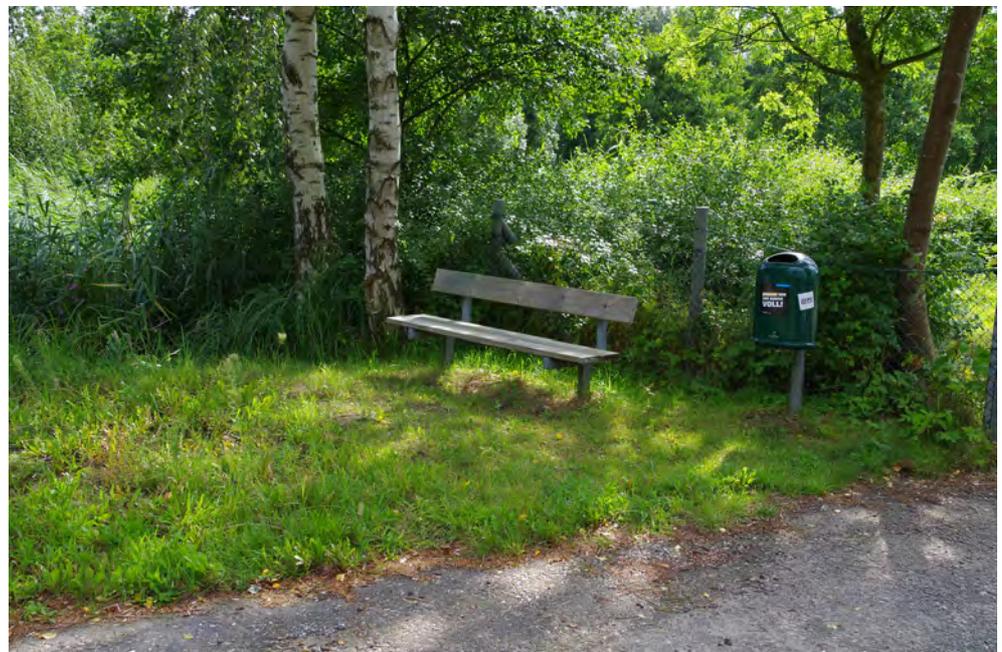
17

Ort: Appener Straße
Material: Holz
Fußbereich: Gras/Erde
Zustand: ok

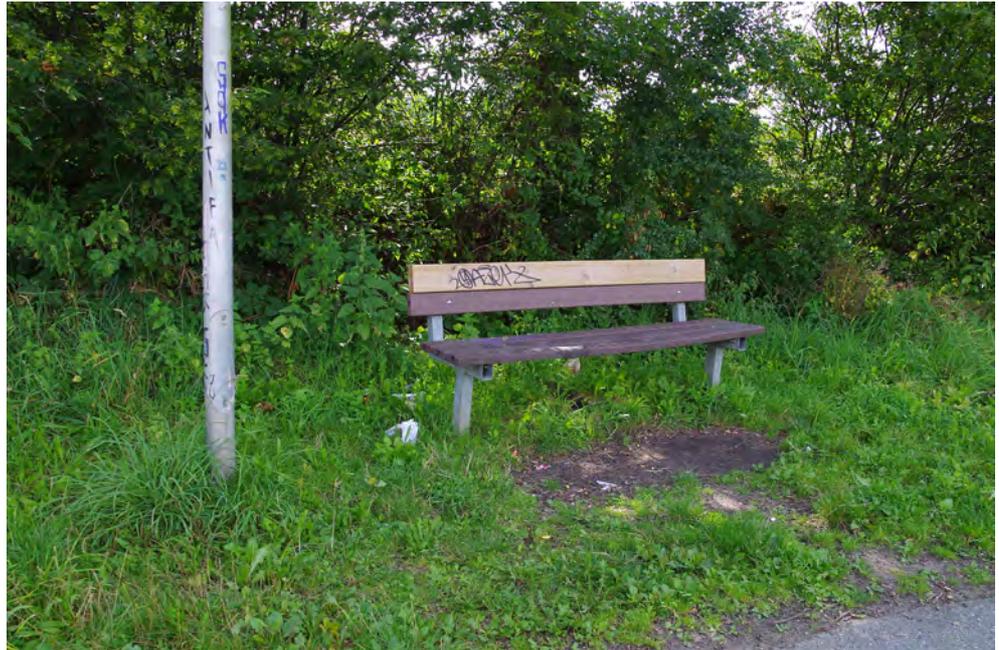
18

Ort: Lange Twiete
Material: Recycle-Plastik, mit Holz geflickt
Fußbereich: Erde
Zustand: fast ok, **kein Mülleimer**

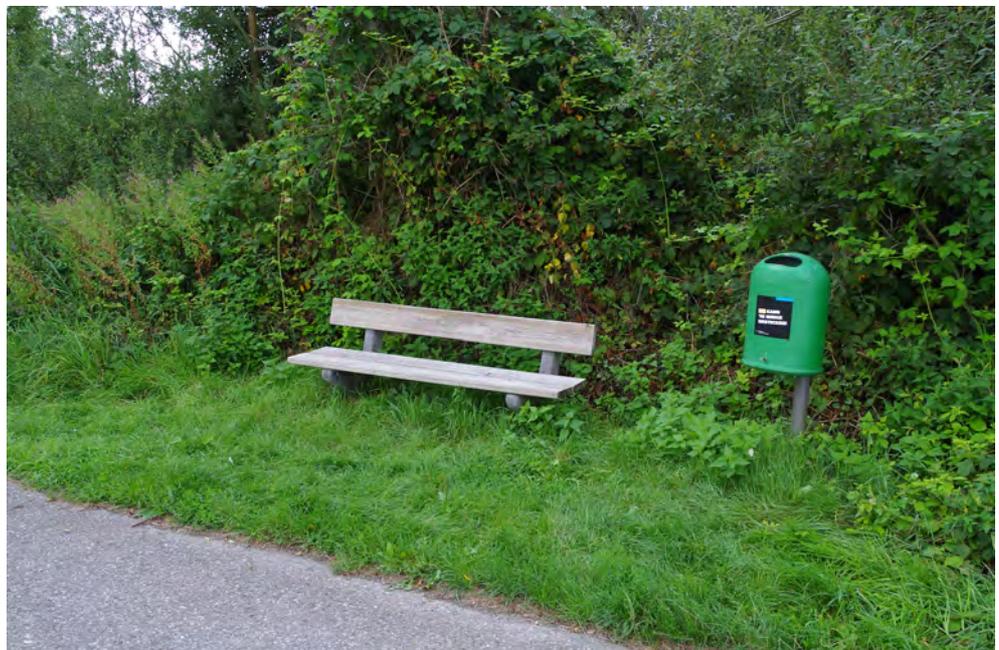
19

Ort: Tävsmoorweg
Material: Holz
Fußbereich: hohes Gras
Zustand: **rauh**

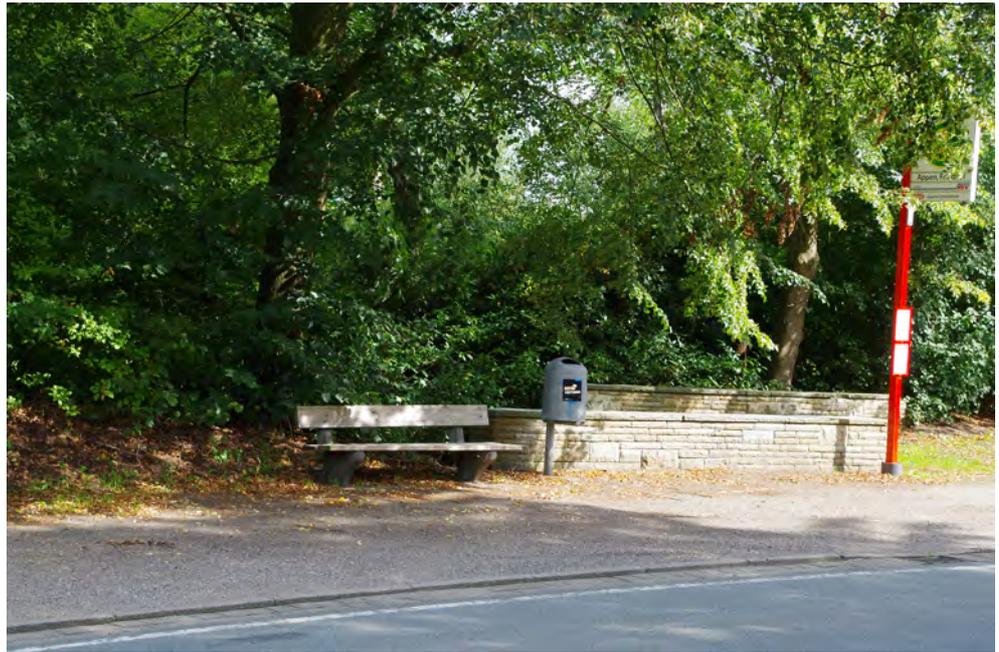
21

Ort: Haltestelle Friedhof
Material: Holz
Fußbereich: Erde
Zustand: teilerneuert

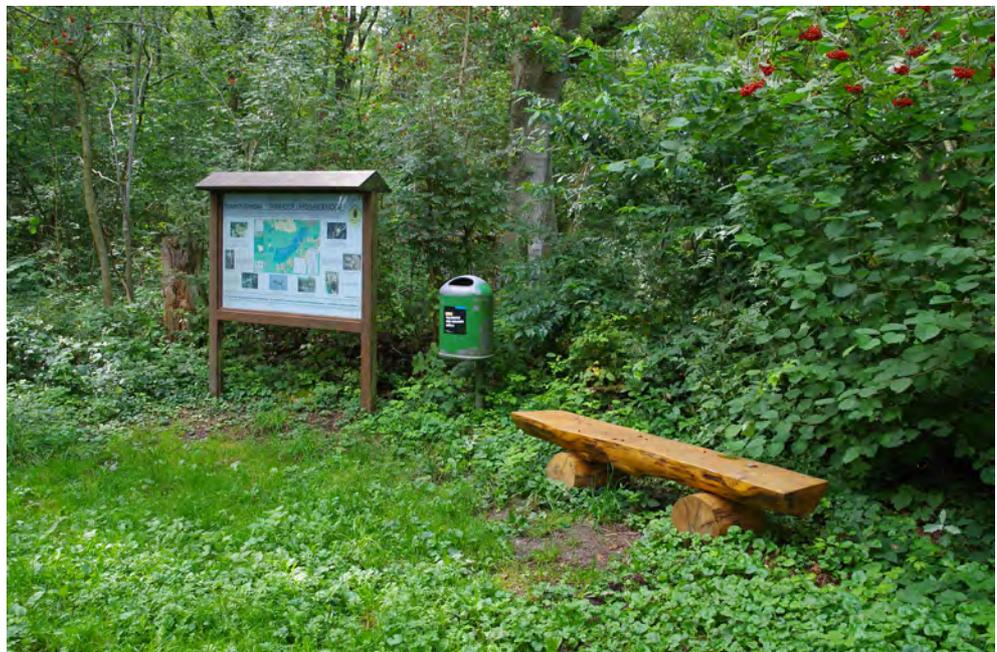
22

Ort: Tävsmoorweg
Material: Holz
Fußbereich: Erde/Gras
Zustand: neu

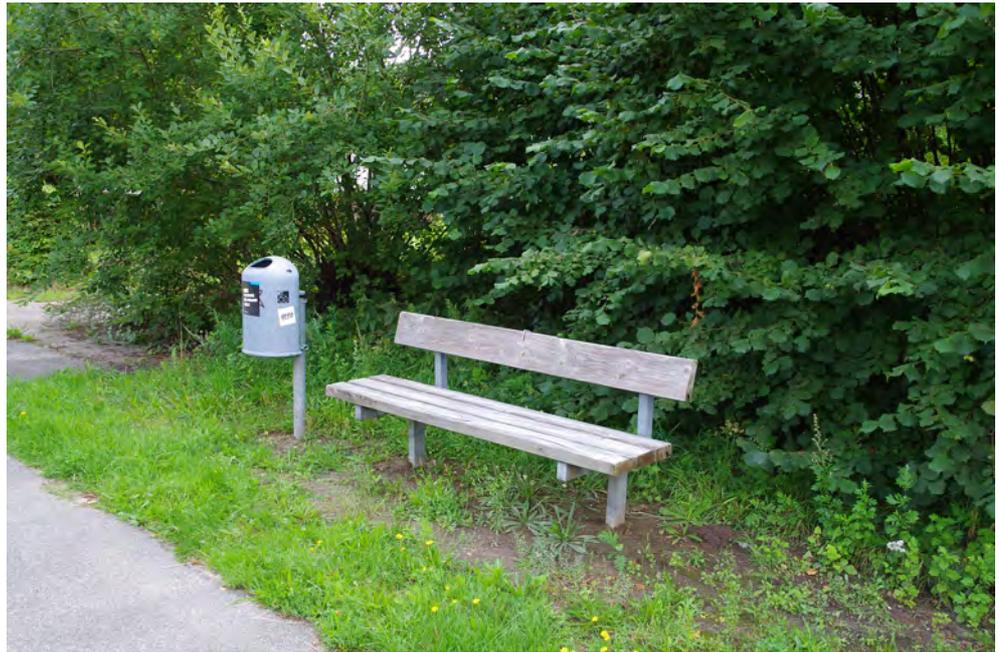
Ort: Appener Straße (6)
Material: Holz
Fußbereich: Unkraut
Zustand: **verwittert**

23 Ort: Appener Straße (6)
Material: Holz
Fußbereich: Unkraut
Zustand: **verwittert**

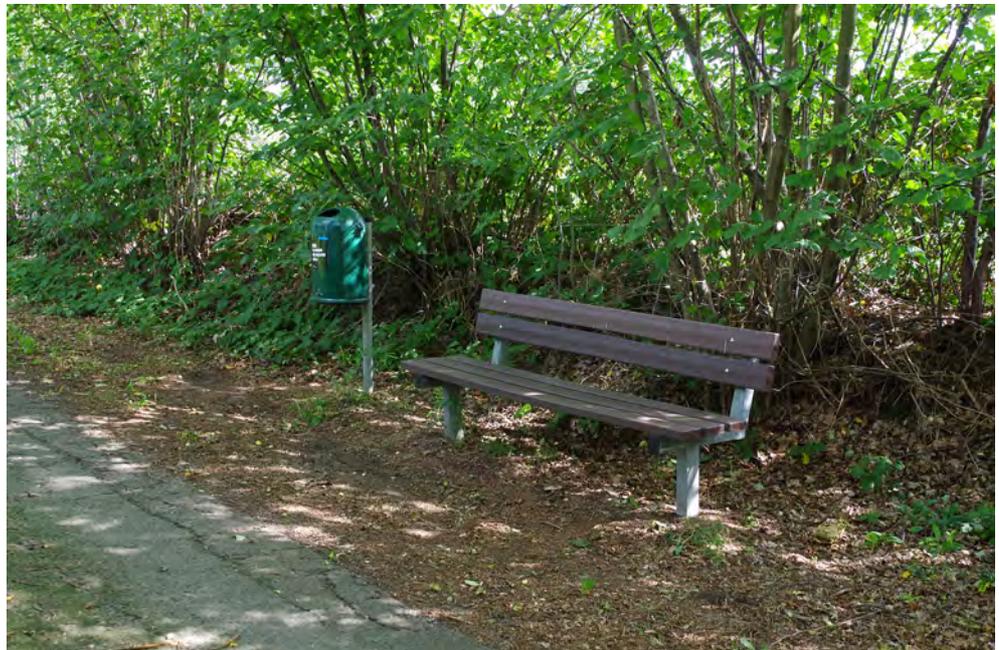
24

Ort: Grashorenweg
Material: Recycle-Plastik
Fußbereich: Erde
Zustand: ok

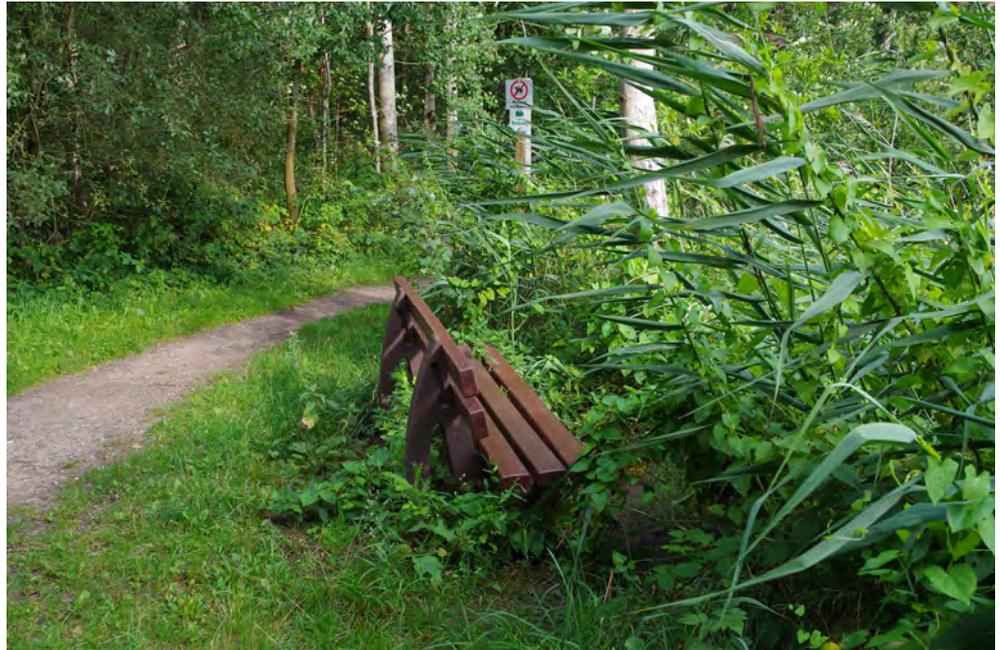
Ort: Wanderweg Tävs Moor
Material: Recycle-Plastik
Fußbereich: Unkraut, Brennnesseln
Zustand: neu, **verwildert**

26 Ort: Wanderweg Tävsmoor
Material: Recycle-Plastik
Fußbereich: Unkraut, Brennesseln
Zustand: neu, **verwildert**

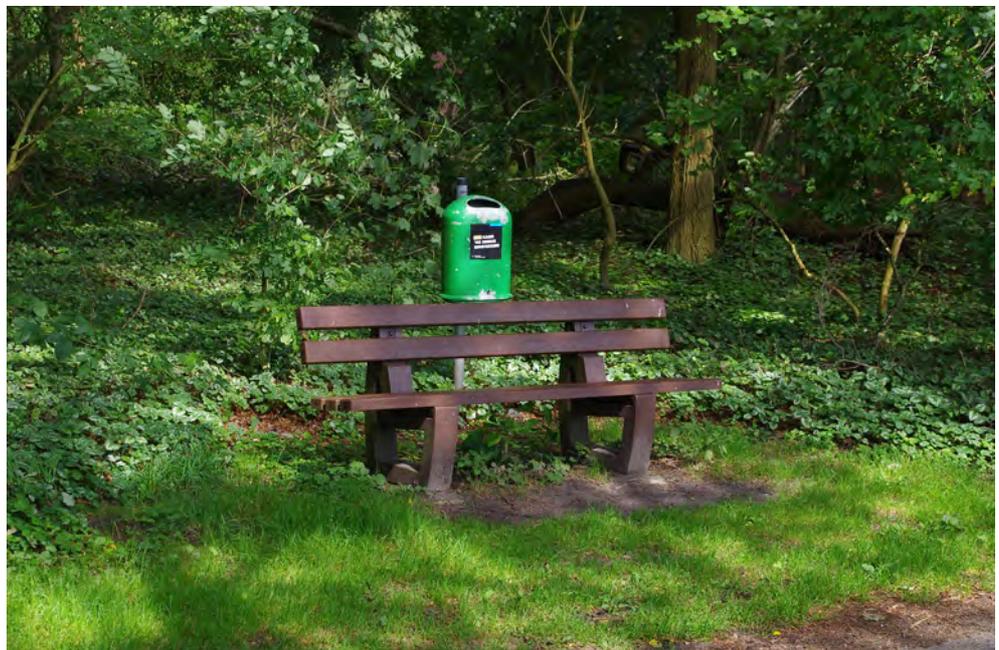
27

Ort: (Schäferhofweg)
Material: Recycle-Plastik
Fußbereich: Erde
Zustand: neu

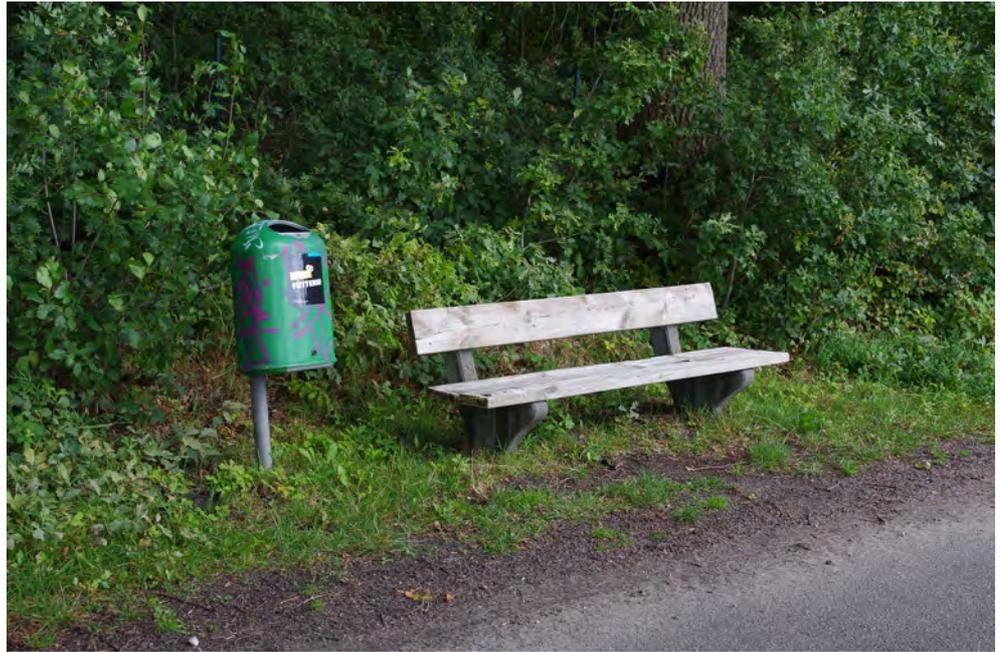
Ort: Siedlungsweg
Material: Holz
Fußbereich: Erde
Zustand: **defekt**

28 Ort: Siedlungsweg
Material: Holz
Fußbereich: Erde
Zustand: **defekt**

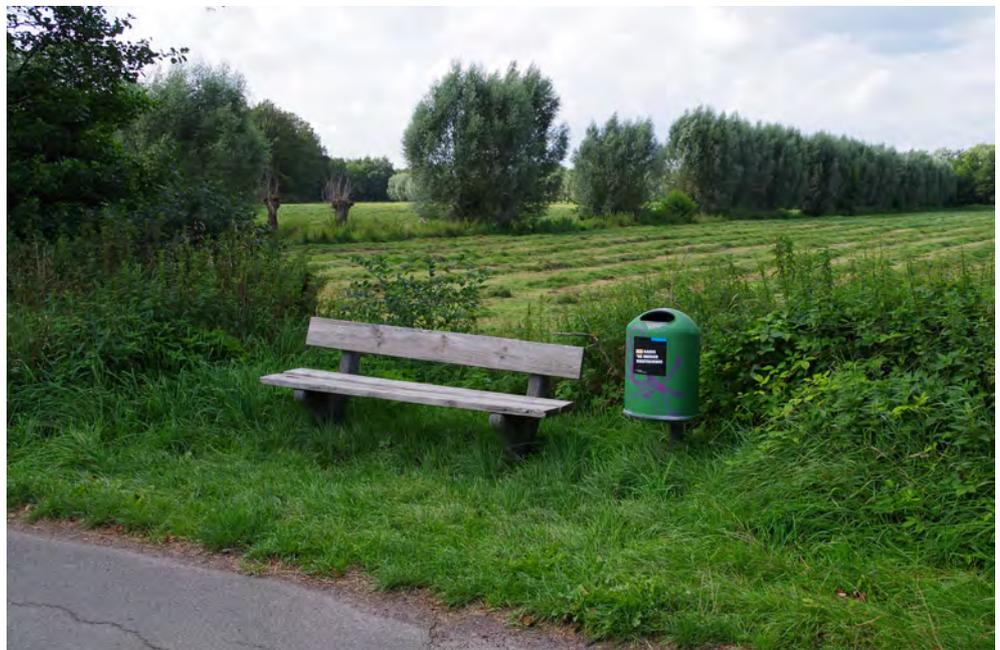
Ort: Schäferhofweg
Material: Holz
Fußbereich: Gras
Zustand: **verwittert**

29 Ort: Schäferhofweg
Material: Holz
Fußbereich: Gras
Zustand: **verwittert**
